## 資料4

##### ア 文化センター大ホール天井の耐震方針について

## 1. 函南町文化センターの概要

## 函南町文化センター 大ホールについてのご提案

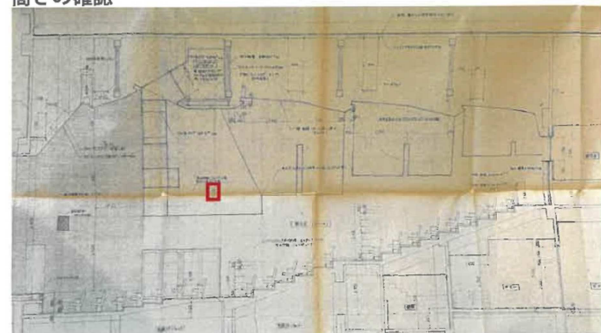
断面図

高さ：  
 $8.5\text{m} > 6\text{m}$

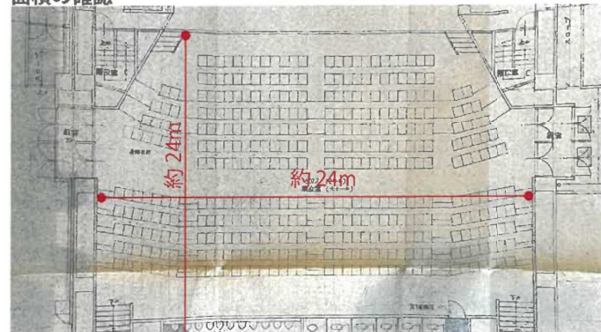
平面図

面積：  
 $\text{約 } 575\text{m}^2 > 200\text{m}^2$

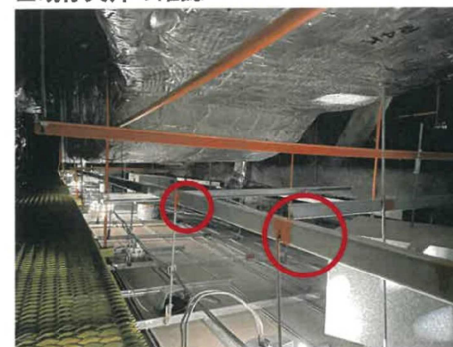
#### 吊り材の状況

接合部は溶接されているが、特定天井ではねじボルト等での緊結が必要。

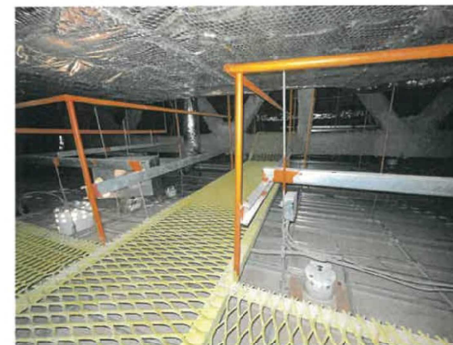
#### 天井裏の状況

特定天井では斜め部材を配置しているが既存天井には設置がない。
