# 函南町公共施設個別施設計画

令和3年3月

函 南 町

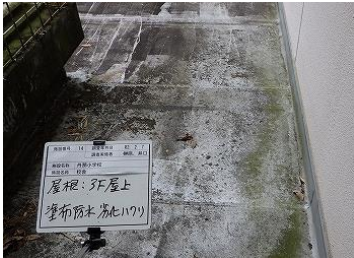
| | B | C | D |
|---|---|---|---|
| 屋根・屋上 | <p>函南町役場（役場庁舎）<br/>塗布防水剥離・劣化一部</p> | <p>丹那小学校（校舎）<br/>塗布防水剥離・劣化各所</p> | |

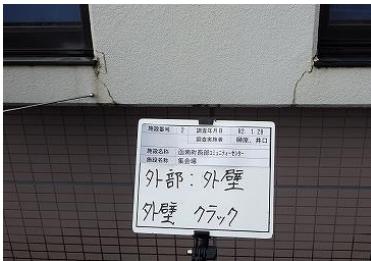
| | B | C | D |
|---|---|---|---|
| 外壁 | <p>西部コミュニティセンター（集会場①）<br/>クラック</p> | <p>ごみ焼却場（工場棟）<br/>塗装剥離・クラック</p> | <p>函南中学校（体育部室）<br/>パネル 発錆、変形</p> |
