# 史跡箱根旧街道災害復旧整備計画書

2023 年 3 月

函 南 町

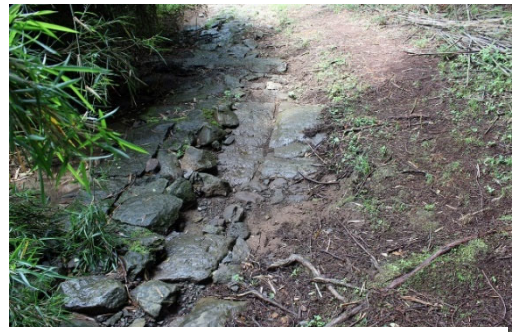
函南町地内には、甲石坂で石橋が1か所確認されている。茨ヶ平石橋は指定地周辺では痕跡を確認することができなかったため、指定地外の私道上(芦ノ湖カントリークラブ所有道路)または町道に位置する可能性がある。

図 確認された甲石坂の石橋

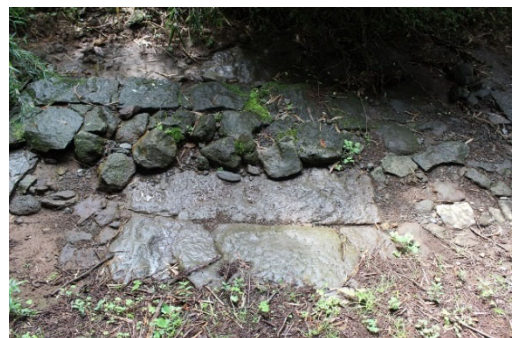
図 石橋(中央部はケーブル工事のため石材が滅失)

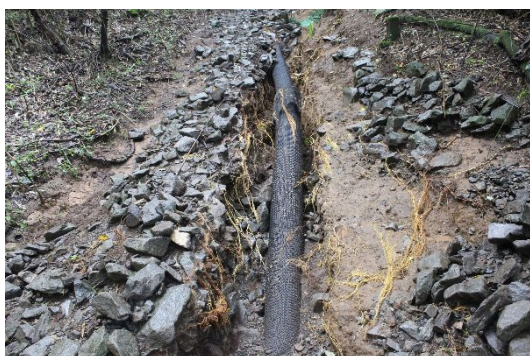
戦時中から昭和40年代にかけ、地下ケーブル埋設工事等が行われ、この工事により幅約50cm、深さ約1mの規模で甲石坂全体に掘削が及んでいる。また、排水を目的としたと考えられる管の埋設が認められる箇所や、コンクリート製構造物の設置箇所では、明らかに遺構は遺存していない。その他の箇所は、今後、発掘調査により遺構の確認を行う必要がある。

露出した埋設管の様子

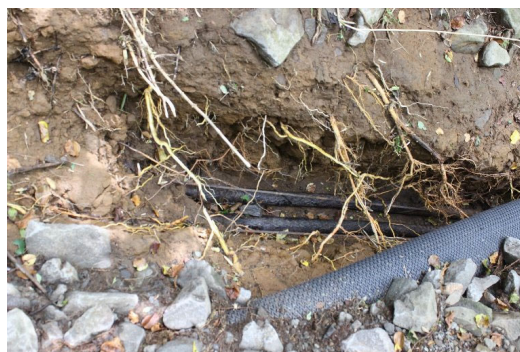
排水管（手前）と地下ケーブル（奥）

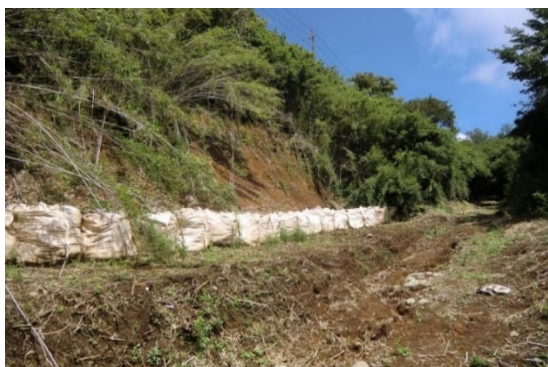
江戸幕府が編纂した「東海道分間延絵図」には、甲石坂を横切る沢と石橋が描かれているが、ゴルフ場の造成や、地下ケーブル埋設工事等により周辺地形や石畳の現状改変が進み、本来備わっていた沢の排水機能が失われたと考えられる。また、改変に伴い敷き直された石畳や埋設管周囲の地盤の洗掘被害が大きく、工事により地盤が軟弱となっていたと考えられる。

がけ崩れ箇所（地点B）

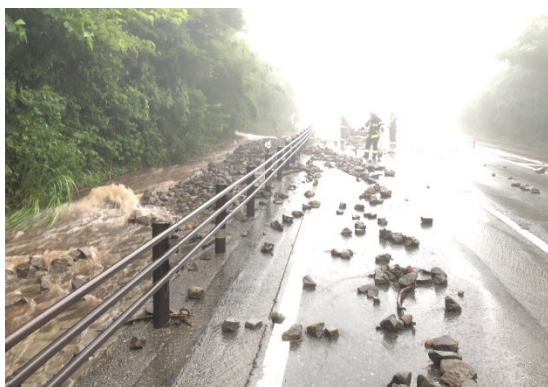
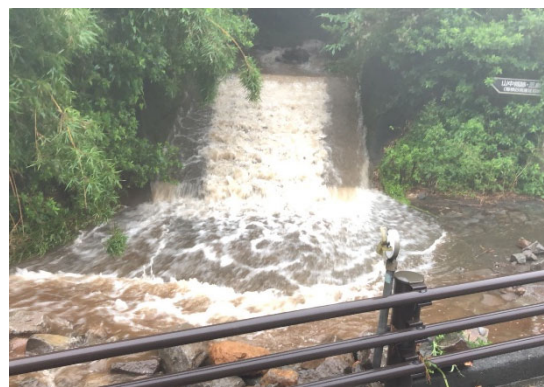
災害発生時の国道1号への石材（石畳）流出箇所（地点E）

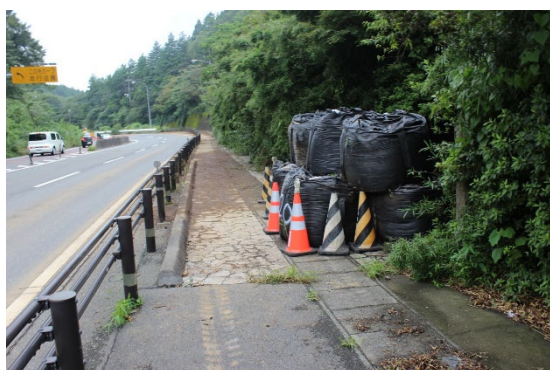
国道への土砂流出痕跡

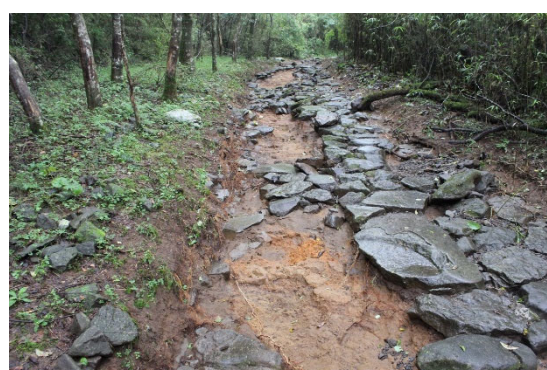
石材流出状況

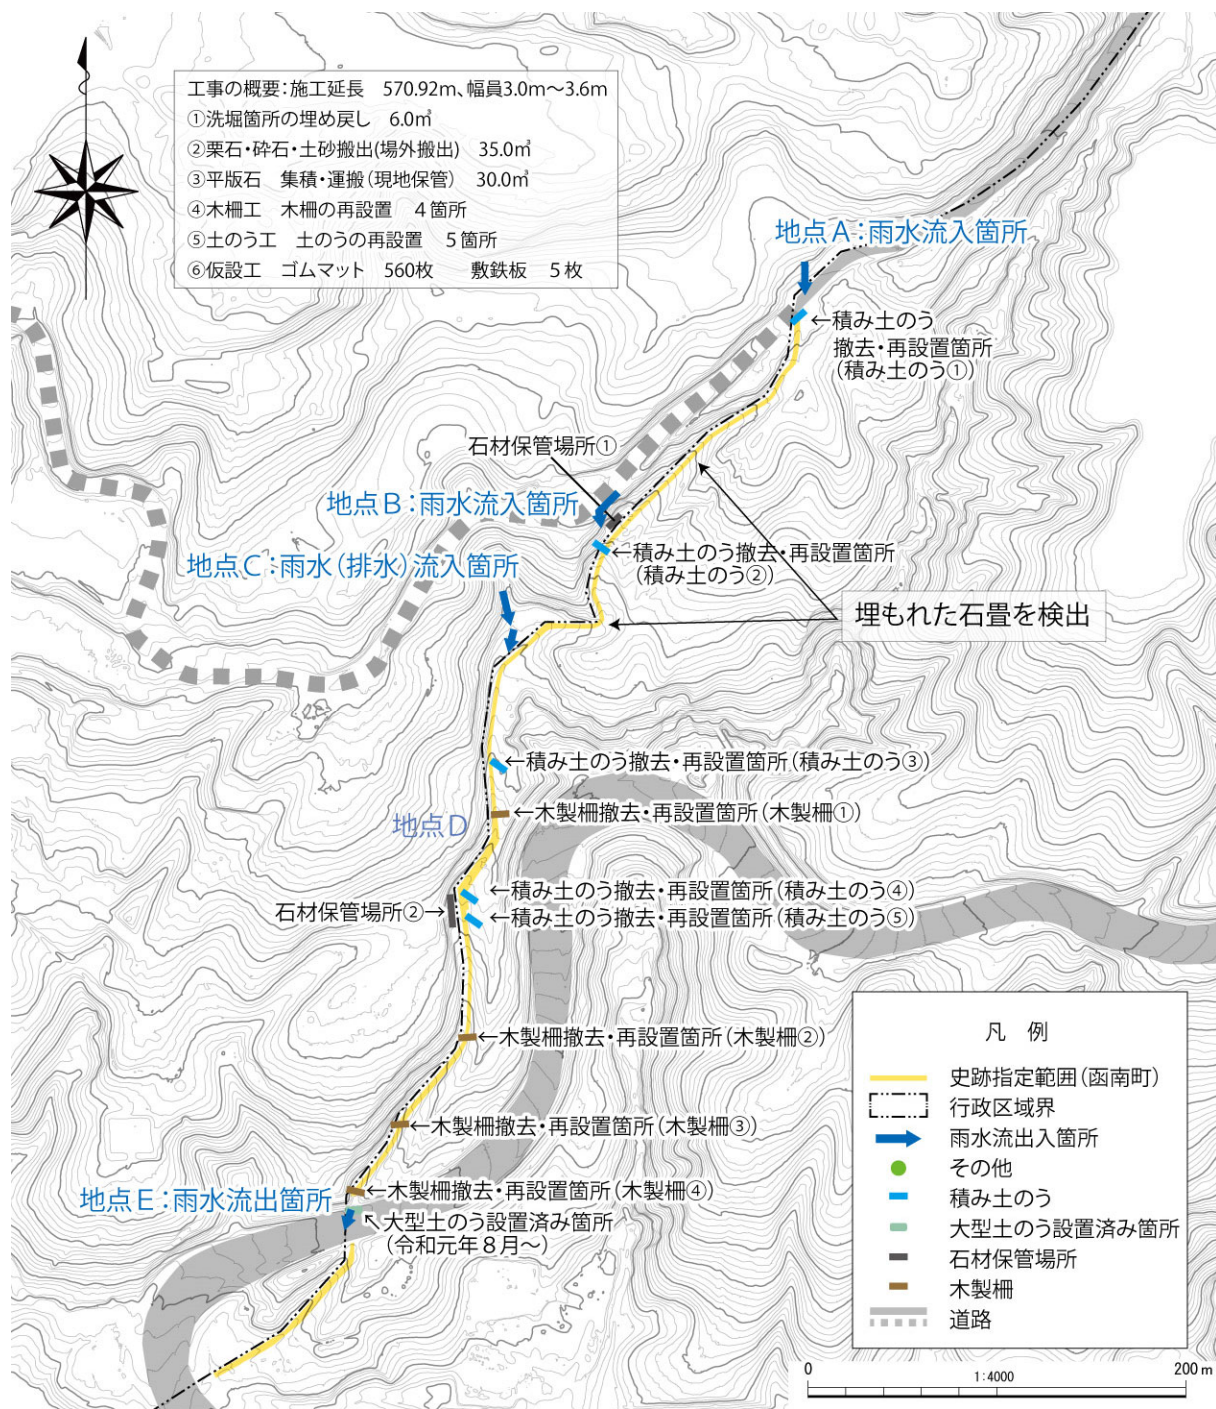
⑤土のう工 土のうの再設置 5箇所

⑥仮設工 ゴムマット 560枚 敷鉄板 5枚

図 令和3年度の災害仮復旧工事

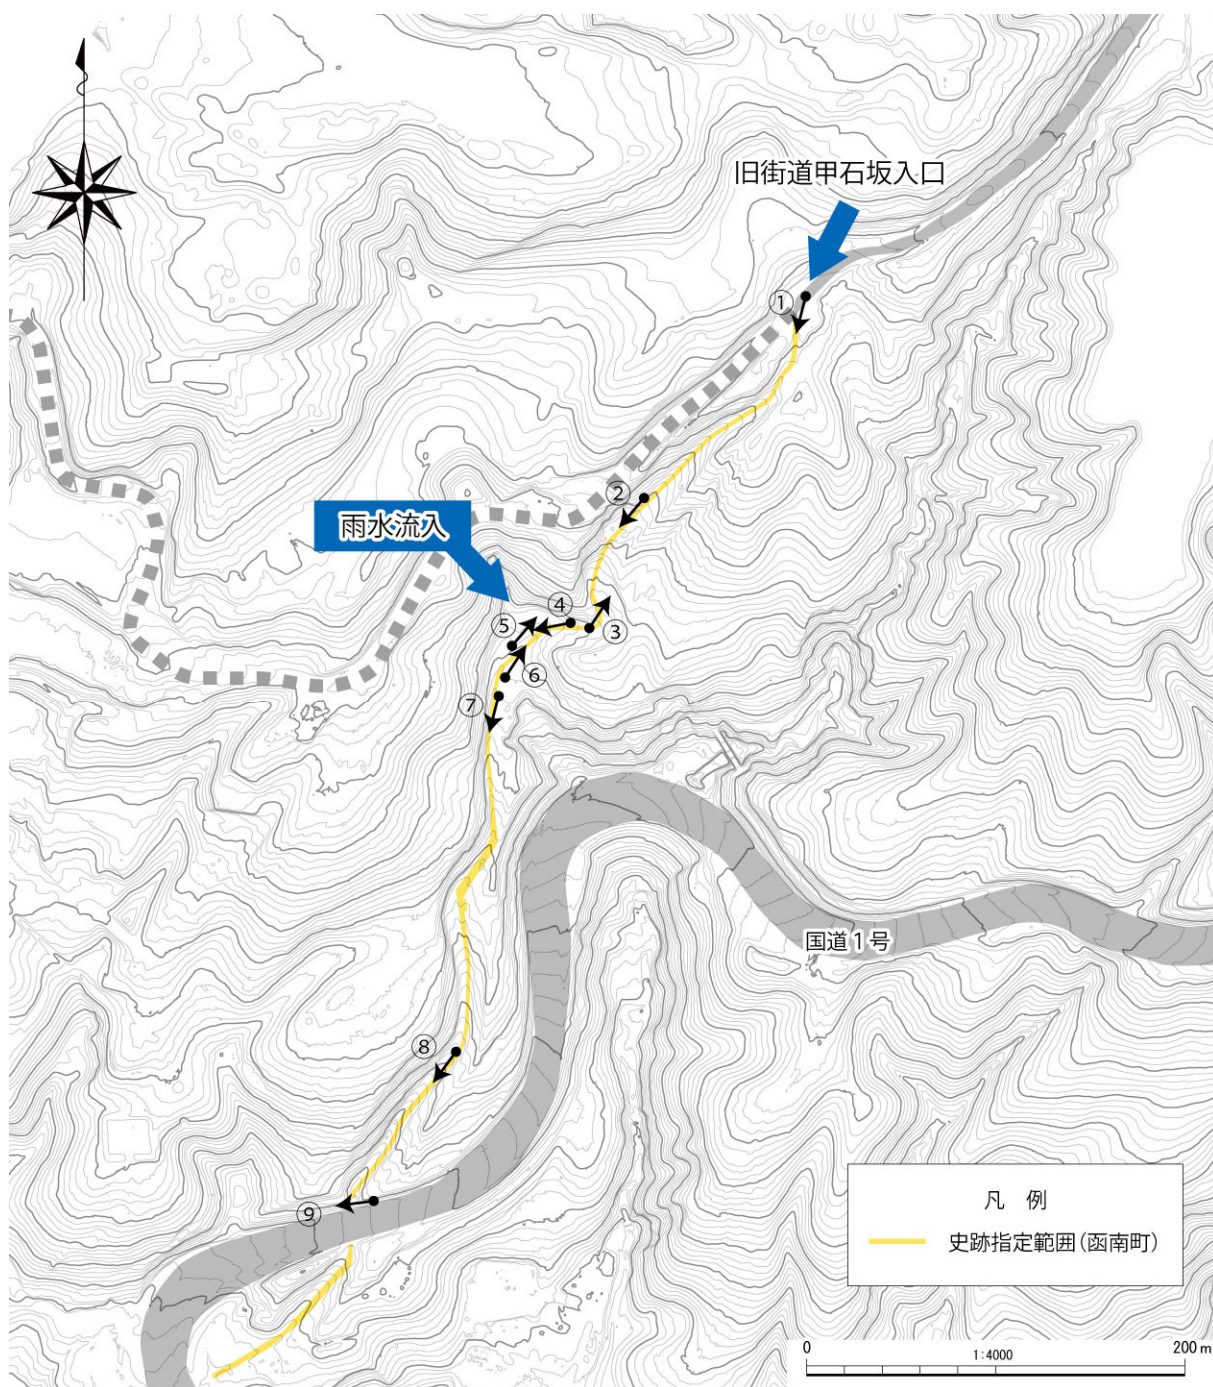
図 写真撮影位置（7月2日）

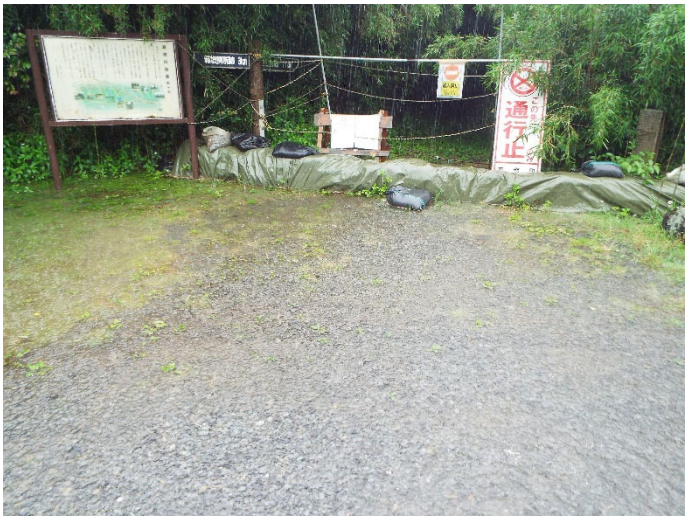
| ① | | <p>入口は土のうバリケードが設置されているため、ここから旧街道への流入はほとんど見られなかったが、その手前は水深20cm程度の広い水たまりとなっていた。</p> <p>1時間後には冠水範囲が狭まっており、バリケード周辺からの浸透や、低部へのさらなる流下が大きいと推測された。</p> |

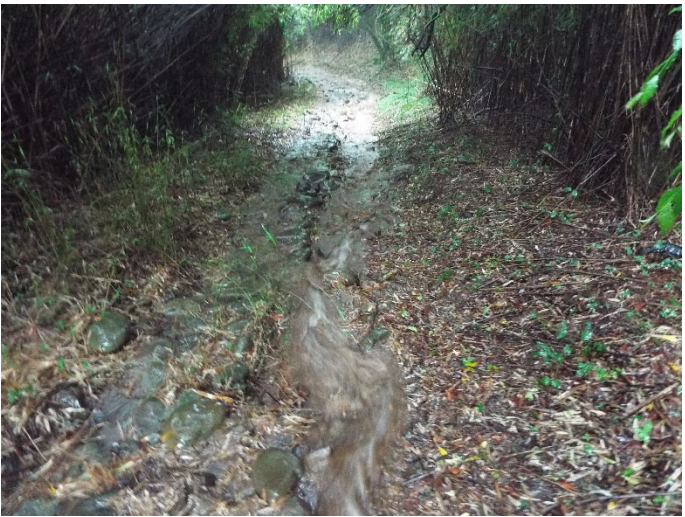
| ② | | <p>流入はまだ少なく、大きな流入箇所は見られないが、雨水は集積しつつあり、特に勾配がきつく石畳のへこみがある箇所では、滞筋が生じていた。</p> |

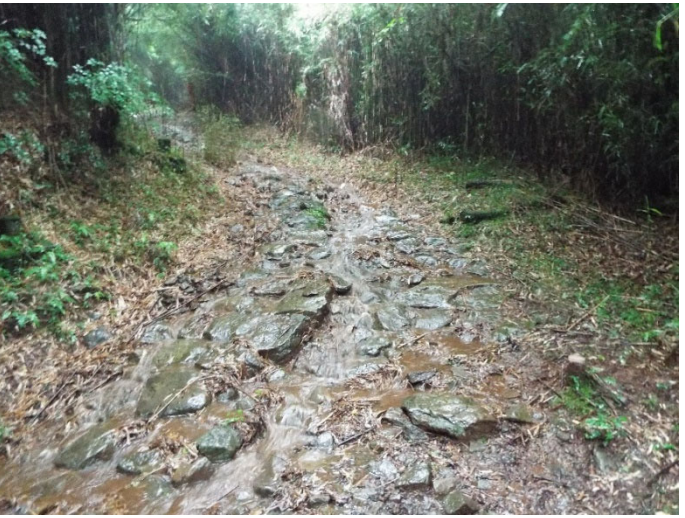
| ③ | | <p>勾配や蛇行、石畳のへこみにより、滞筋の幅は拡張、収縮し、複数筋になっているところもあるが、ほぼ石畳上を流れていた。</p> |

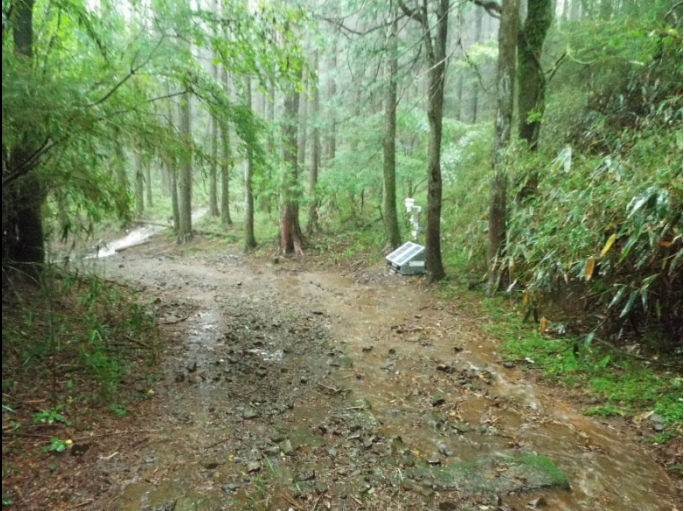
| ④ | | <p>旧街道が比較的平坦なところでは、表流水がほぼ全体を流れている。</p> <p>石橋付近（定点観測位置②）までは、目立った流入箇所はない。</p> |

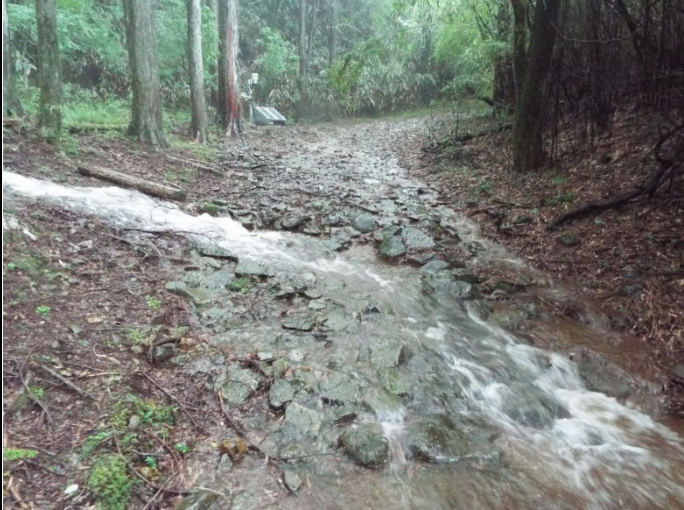
| ⑤ | | <p>石橋付近の谷部からは、大・中・小の3つの流入が見られ、それより下流の旧街道は、全体が川のような状況となっていた。</p> <p>写真は最も大きな流入箇所である。</p> |

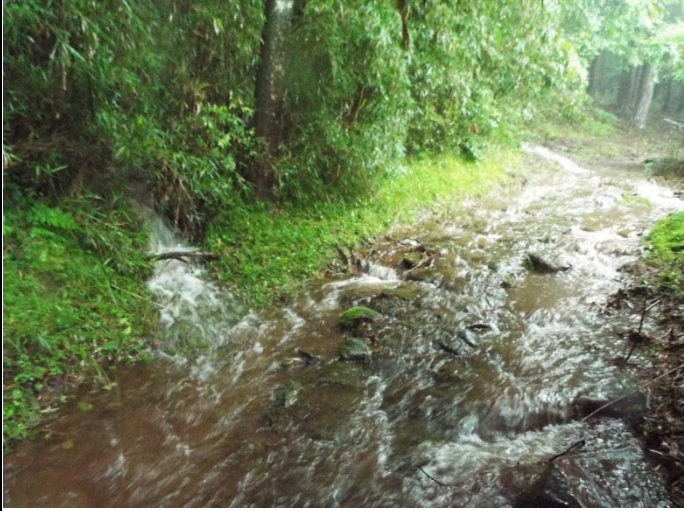
| ⑥ | | <p>写真手前より小さな流入と、奥に中程度の流入が見られる。</p> |

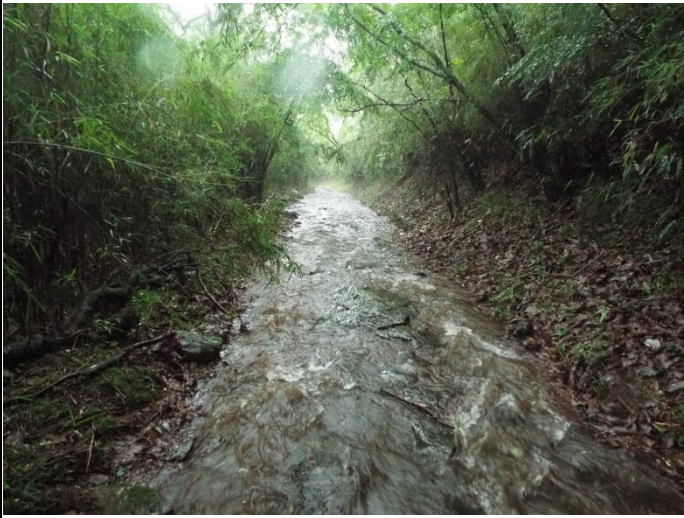
| ⑦ | | <p>接待茶屋付近の谷部より下は、旧街道全体が川のようになっており、目測流速 50cm/s 以上の箇所もみられた。</p> |

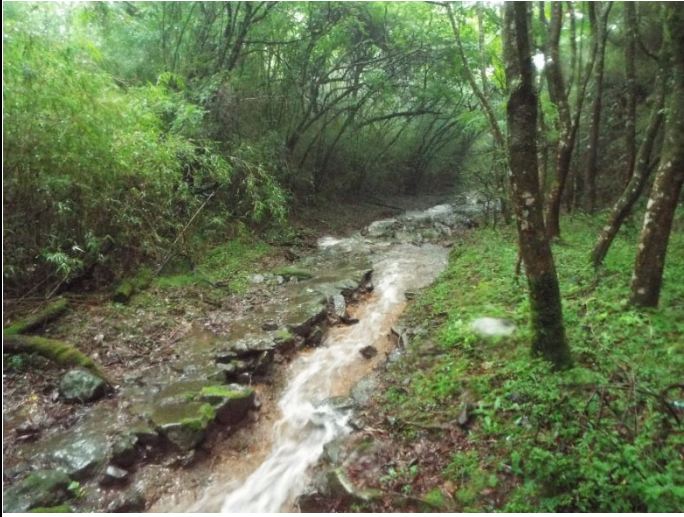
| ⑧ | | <p>既に石畳が大きく浸食されている箇所では、表流水が基盤土壌部をさらに侵食しながら勢いよく流下している。</p> |

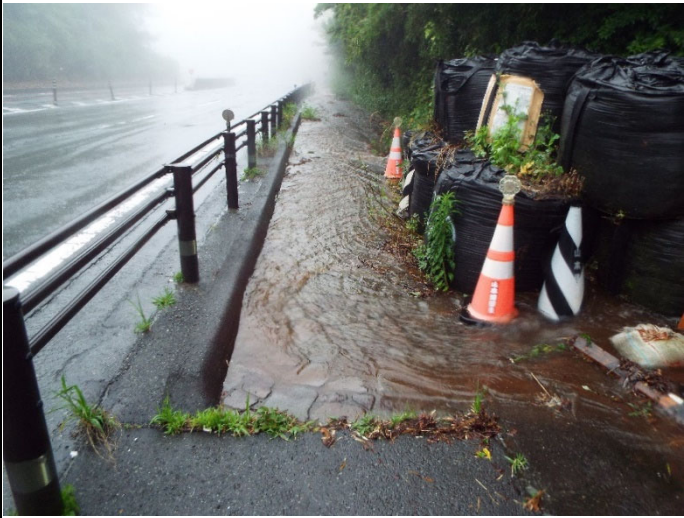
| ⑨ | | <p>国道 1 号線との交点には大型フレコンバッグが設けられているが、周囲から雨水が流出している。</p> |
